AUSLEGESCHRIFT 1109 868

ANMELDETAG: 13. SEPTEMBER 1958

Die Kantenreparatur an plattenförmigen Gummigegenständen, insbesondere an mit Gewebereinlagen versehenen Förderbändern, tritt sehr häufig auf und ist nach einer Beschädigung der Kanten erforderlich, weil durch diese das Gewebe freigelegt wird, Feuchtigkeit eindringt und dieses in einer Art Fäulnisprozeß verrottet. Außerdem werden die offenliegenden Gewebekanten ausgefranst und geben, ebenso wie auch die Beschädigung an den Gummidecklagen, den Ausgangspunkt zu weiteren Einrissen usw.

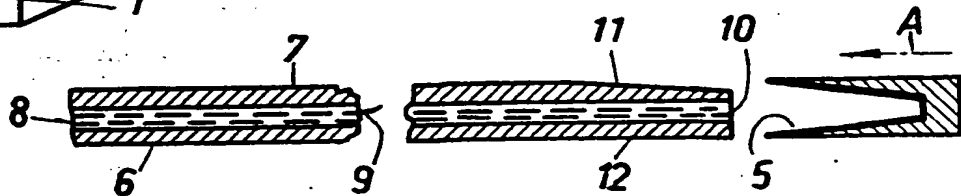
Fig. 2a bis 2c eine beschädigte Förderbandkante im Schnitt, dieselbe für die Reparatur nach der Erfindung vorbereitet und eine auf diese vorbereitete Reparaturkante aufzubringende Kantenleiste nach der Erfindung,

In Fig. 2a ist vereinfacht und schematisch der Kantenbereich eines plattenförmigen Gummigegenstandes, z. B. eines Förderbandes, mit beschädigter Kante dargestellt. 6 stellt die Grundlage bzw. bei einem Förderband die Lauffläche, 7 die Decklage bzw. bei einem Förderband die Tragfläche dar. Zwischen diesen befindet sich der schematisch angeordnete Gewebeaufbau 8. Aus der beschädigten Kante treten einzelne Fäden oder Gewebeteile 9 heraus. Zur Vornahme der Reparatur wird die Förderbandkante, soweit die Beschädigung reicht, gerade geschnitten, so daß eine fluchtende Fläche 10 entsteht und von dieser ausgehend wird die Oberseite der Kantenzone leicht abgeschrägt, wie bei 11 gezeigt. Die Flächen 10 bis 12 werden in an sich bekannter Weise durch Aufrauen und Einstreichen mit einer ein- oder mehrteiligen sogenannten Vulkanisierlösung zur Reparatur vorbereitet. Nach Trocknung der Einstriche wird die in Fig. 1 dargestellte Kantenleiste in Pfeilrichtung A aufgesetzt und fest angedrückt. Da die Kantenleiste im wesentlichen bereits aus vulkanisiertem Kautschuk besteht, tritt schon nach kurzer Zeit eine Kaltvulkanisierungsverbindung zwischen den vorbereiteten Flächen 10 bis 12 und der verhältnismäßig dünnen Verbindungsschicht 5 der Kantenleiste ein.

Nach einer Weiterbildung der Erfindung kann die Kantenleiste auch an ihrer Außenfläche mit einer Verbindungsschicht 13 versehen sein, wie in Fig. 3 zur Anschauung gebracht. Mit einer solchen Leiste lassen sich Kantenschäden ausbessern, die verhältnismäßig weit in den auszubessernden Gegenstand hineinreichen, weil sich dann ebenfalls durch Kaltvulkanisation außen Leisten 14 beliebigen Querschnitts auf einfache Weise ansetzen lassen. In diesem Fall sei nach Fig. 4 die ursprüngliche Förderbandbreite B und b die Breite bis zu der durch Geradeschneiden der Schadensstelle gewonnenen Kantenfläche 10 nach Fig. 2b.
